Redengevende omschrijving gemeentelijke monumentenlijst

Heerenstraat 14

Monumentnummer : GM206

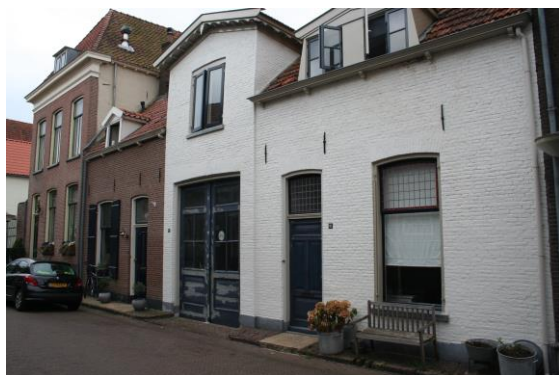
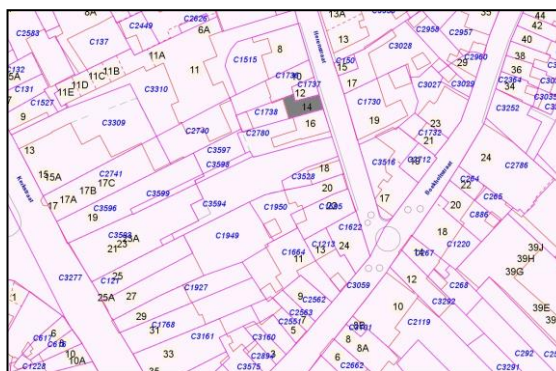
Heerenstraat 10-14 heeft een vijf vensterassen brede bakstenen gevel, gemetseld in kruisverband, waarbij de middelste vensteras breder is uitgevoerd, een halve baksteen naar voren is uitgemetseld (risaleert) en bovendien met een dakhuis wordt beëindigd, daarbij de goot onderbrekend. Voor beide adressen van het pand ligt een ondiepe stoep, ter plaatse van de inrit voor de werkplaats onderbroken en rechts gemetseld met gele ijsselbaksteen, links met gele cementtegels met antislipprofiel. Meteen links en rechts van de inrit is de stoep kwartrond en van rode klinkers gemetseld.
